**Program prac konserwatorskich i restauratorskich dotyczący  
trzech ołtarzy bocznych z kościoła rzymskokatolickiego  
pw. Wniebowzięcia Najświętszej Marii Panny w Kałuszynie**

**Toruń, 18.04.2024 r.**

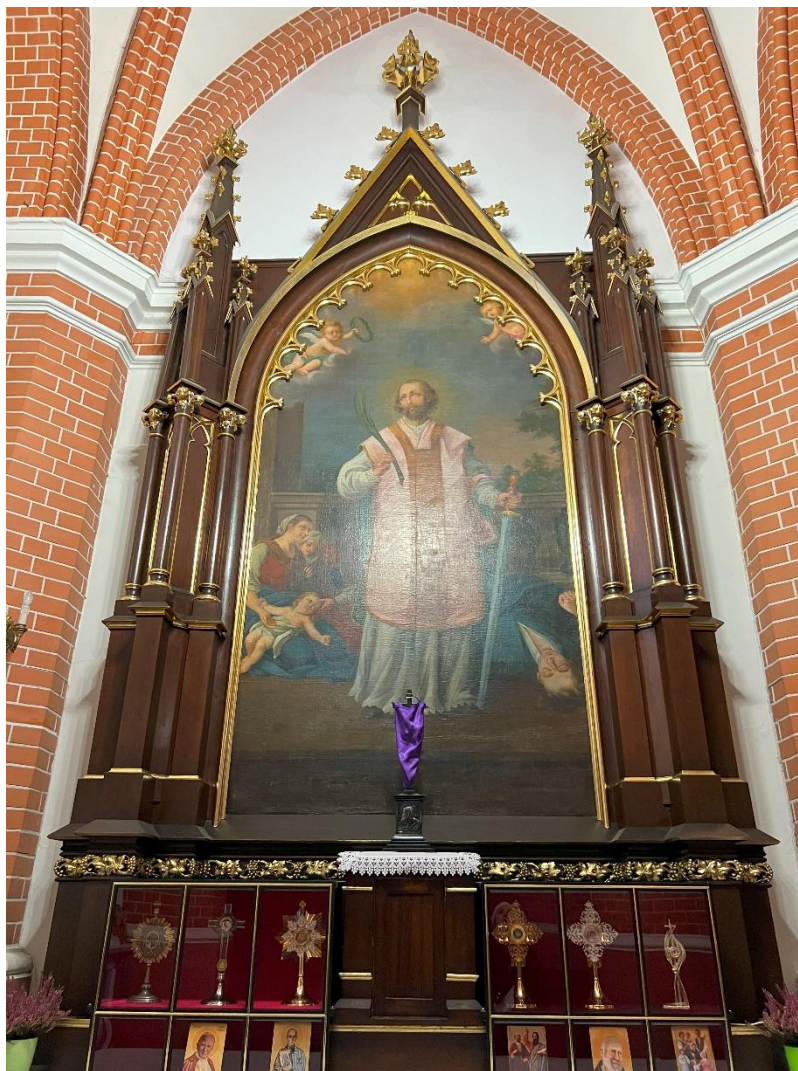
Fot.1. Ołtarz boczny, obraz „Święty Walenty” z kościoła pw. Wniebowzięcia NMP w Kałuszynie.

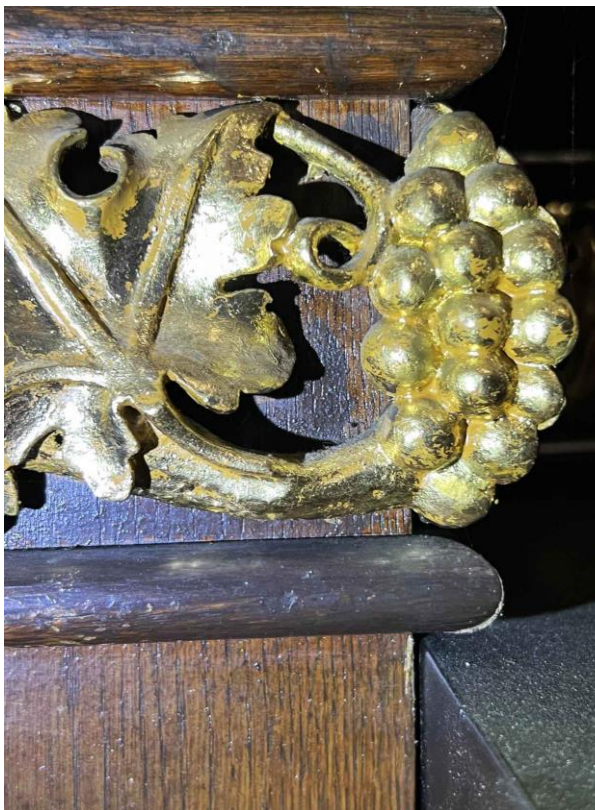
Fot.2. Wtórne złocenie – ołtarz boczny „Święty Walenty”.

6. Usunięcie wtórnych złocień metodami mechanicznymi lub/i chemicznymi. Wybór odpowiedniej metody nastąpi po przeprowadzeniu prób na obiekcie.
7. Doczyszczanie powierzchni drewna na odwróciu poszczególnych elementów.

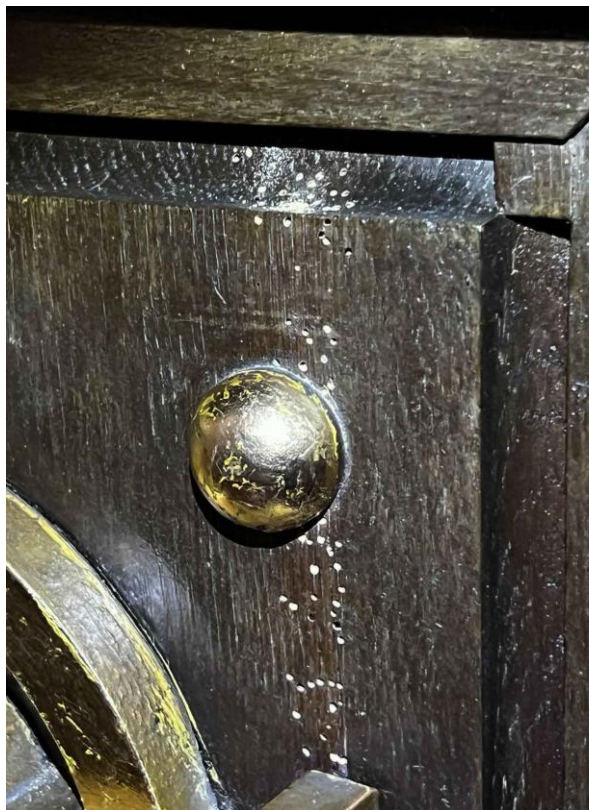
Stan zachowania ołtarzy oceniono jako zły. W wielu miejscach widoczne ślady żerowania drewnojadów w postaci otworów wylotowych i świeżej mączki. Konstrukcja drewniana na skutek działania owadów utraciła pierwotną wytrzymałość i wymaga impregnacji oraz wzmocnienia. W ołtarzach widoczne również braki elementów dekoracyjnych tj.: żabki, fragmenty kwiatonów, ornamenty roślinne. Zaobserwować można również liczne mniejsze uszkodzenia mechaniczne (przetarcia, otwory po gwoździach, wkrętach i pineskach). Obiekty pokryte wtórnymi warstwami farb i lakierów zmieniających ich pierwotny wygląd. Elementy wyposażenia wtórnie położone w sposób nieprofesjonalny podczas ostatniej renowacji.

Fot.3. Otwory wylotowe po drewnojadach – ołtarz boczny „Święty Walenty”.

8. Usunięcie wadliwych połączeń stolarskich i gwoździ metalowych.
9. Impregnacja połączona z dezynfekcją i dezynsekcją osłabionych i zniszczonych elementów konstrukcyjnych oraz snycerki ołtarza, z użyciem preparatu Per-xil oraz żywicy akrylowej Paraloid B-72 w acetonie.

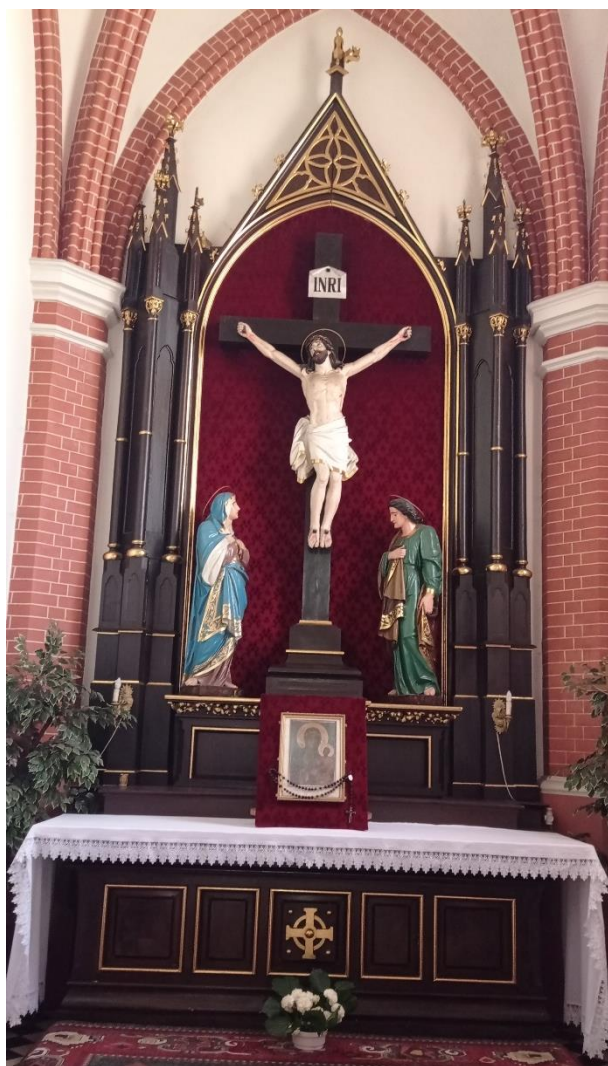
Fot.4. Ołtarz boczny z przedstawieniem „Ukrzyżowania Chrystusa” z kościoła pw. Wniebowzięcia NMP w Kałuszynie.

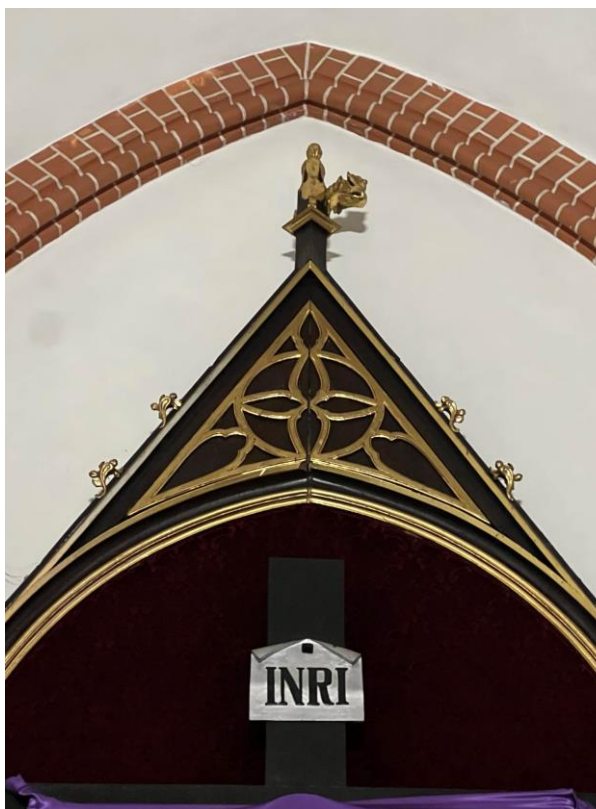
Fot.5. Brakujący detal rzeźbiarski – ołtarz boczny „Ukrzyżowanie Chrystusa”.

11. Sklejenie spękań powstałych w strukturze drewna, za pomocą dyspersji wodnej polioctanu winylu.
12. Rekonstrukcje brakujących i zniszczonych elementów snycerskich.

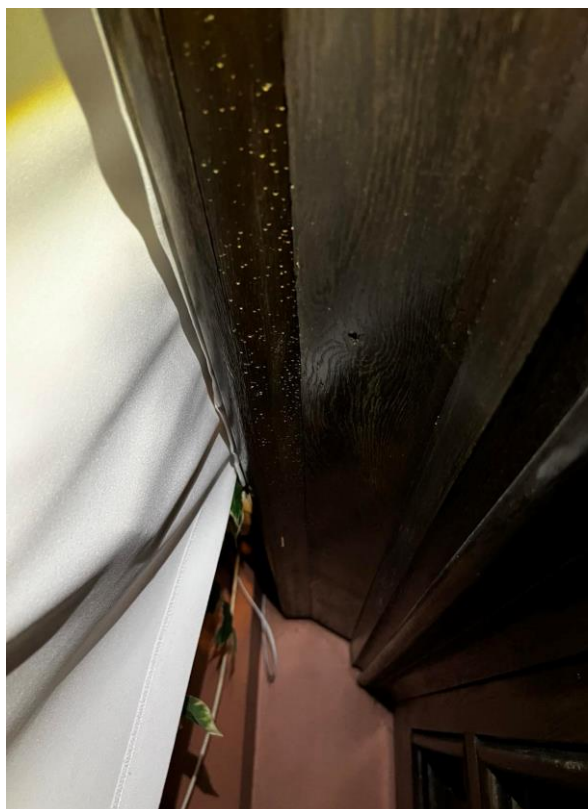
Fot.6. Otwory wylotowe po drewnojadach – ołtarz boczny „Ukrzyżowanie Chrystusa”.

9. Impregnacja połączona z dezynfekcją i dezynsekcją osłabionych i zniszczonych elementów konstrukcyjnych oraz snycerki ołtarza, z użyciem preparatu Per-xil oraz żywicy akrylowej Paraloid B-72 w acetonie.

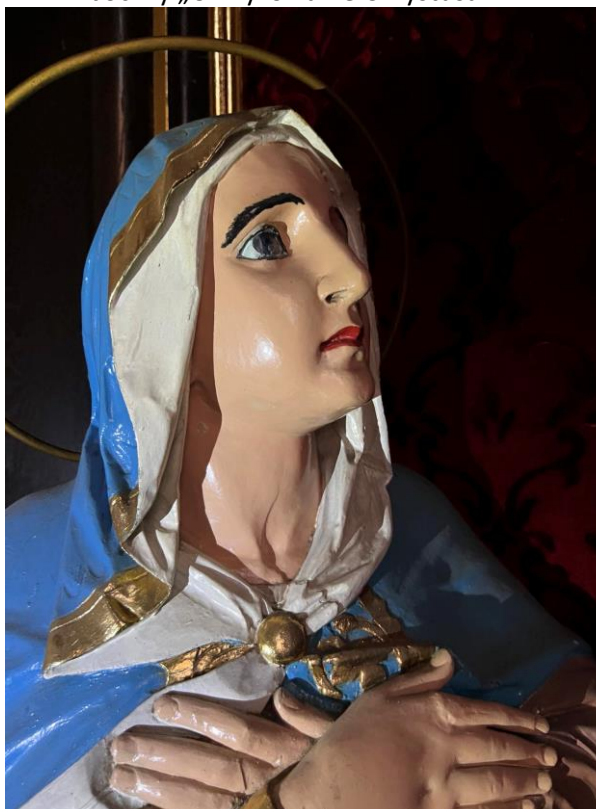
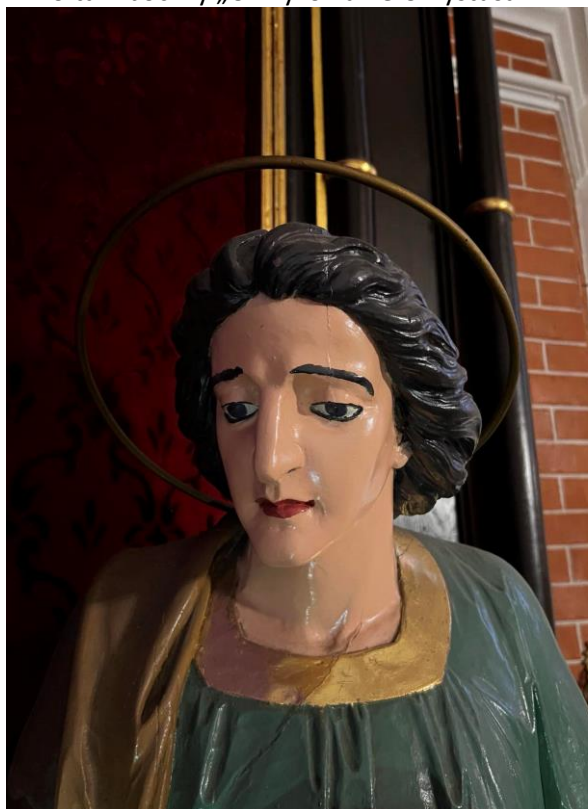
Ogólny stan zachowania rzeźb można określić jako średni. Wszystkie obiekty zostały przemalowane olejną farbą około 10 lat temu. Ze względu na charakter użytej farby, bardzo ciężko jest ustalić faktyczny stan rzeźb. Zastosowanie farby olejnej doprowadziło do zatarcia się konturów, zwłaszcza w partiach dłoni oraz twarzy. Bardzo ciężko jest także określić procent zachowania warstw z poszczególnych faz. Patrząc na stan ołtarzy, również w rzeźbach można spodziewać się otworów wylotowych po nieaktywnym już ataku owadów, które przykryte zostały grubą warstwą farby olejnej. Również malarskie opracowanie modelunku karnacji oraz szat u postaci wykazuje bardzo niską jakość, co wpływa na końcowy odbiór rzeźb.

Fot.7. Rzeźba przemalowana grubą powłoką farb olejnych – ołtarz boczny „Ukrzyżowanie Chrystusa”.

Fot.8. Rzeźba przemalowana grubą powłoką farb olejnych – ołtarz boczny „Ukrzyżowanie Chrystusa”.

5. Usunięcie wtórnych warstw lakieru, przemalowań metodą chemiczną lub/i mechaniczną, po przeprowadzonych próbach i badaniach. Możliwe jest użycie gotowych past rozpuszczalnikowych lub mieszanin rozpuszczalników takich jak aceton, alkohol lub benzyna lakowa.

18. Retusz zniszczonej i rekonstrukcja brakującej warstwy malarskiej farbami akrylowymi oraz farbami Vernice na bazie żywicy mastyksowej i ketonowej firmy Renesans.

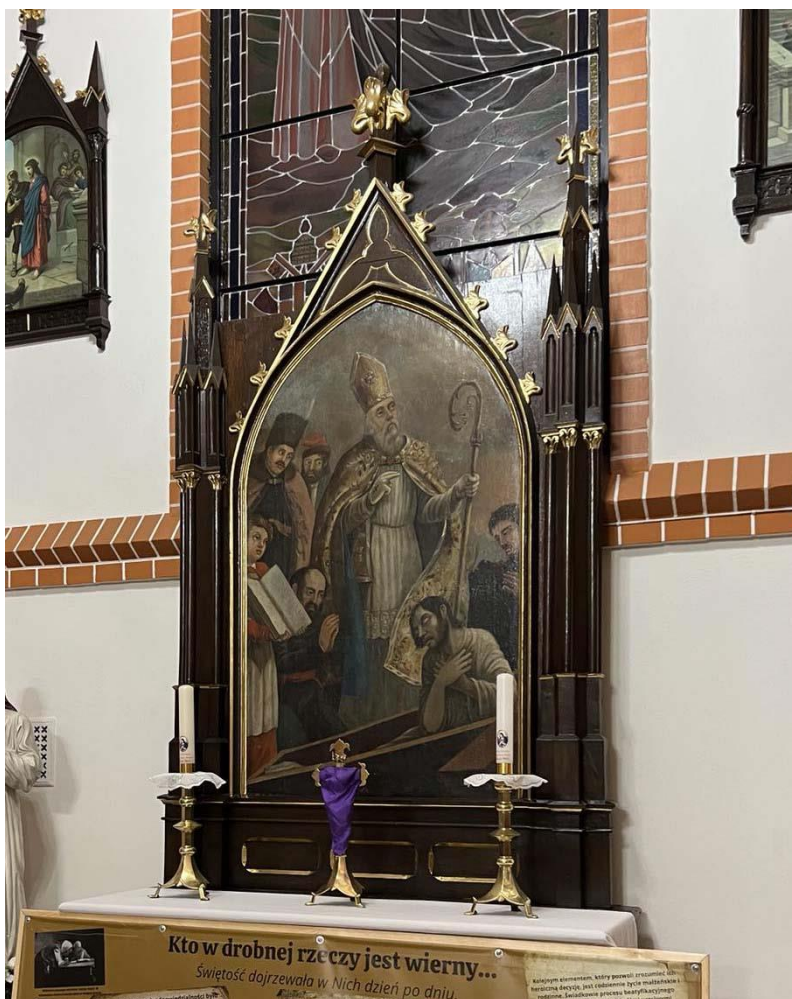
Fot.9. Ołtarz boczny, obraz „Wskrzeszenie Piotrowina” z kościoła pw. Wniebowzięcia NMP w Kałuszynie.
