SRW.5144.37.2024

B 622

### DECYZJA

**Program prac konserwatorskich i restauratorskich dotyczący  
ołtarza głównego i elementów wyposażenia z kościoła  
rzymskokatolickiego pw. Wniebowzięcia Najświętszej Marii  
Panny  
w Kałuszynie**

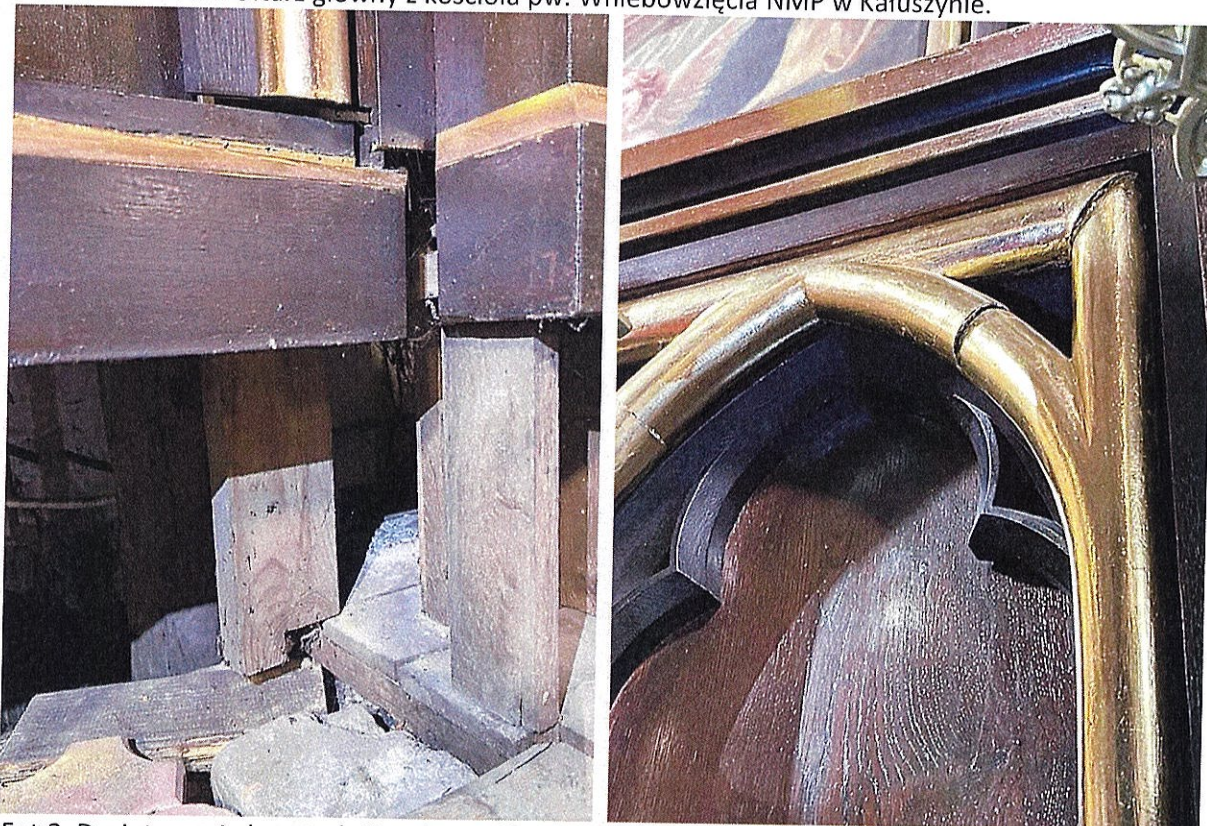
Stan zachowania ołtarza głównego oceniono jako zły, grożący pogorszeniu ze względu na dezintegrację konstrukcji. W wielu miejscach widoczne ślady żerowania drewnojadów w postaci otworów wylotowych i świeżej mączki. Konstrukcja drewniana na skutek działania owadów utraciła pierwotną wytrzymałość i wymaga impregnacji oraz wzmocnienia. W związku z porażeniem przez drewnojady lub z przyczyn uszkodzeń mechanicznych konstrukcja ołtarza głównego uległa dezintegracji. Ołtarz widocznie pochylony na prawą stronę co w przypadku braku prac ratunkowych doprowadzić może do rozległych zniszczeń i całkowitego zawalenia konstrukcji. W zwieńczeniu ołtarza widoczne braki elementów dekoracyjnych tj.: żabki, fragmenty kwiatonów, ornamenty roślinne. W nastawie zaobserwować można również liczne mniejsze uszkodzenia mechaniczne (przetarcia, otwory po gwoździach, wkrętach i pineskach). Ołtarz został pokryty wtórnie warstwami przemalowań oraz złocień wykonanych w sposób nieprofesjonalny podczas ostatniej renowacji, co doprowadziło do utraty pierwotnego wyglądu nastawy.

Fot.2. Dezintegracja konstrukcji – ołtarz główny.

Fot.3. Dezintegracja konstrukcji – ołtarz główny.

8. Usunięcie wadliwych połączeń stolarskich i gwoździ metalowych.
9. Impregnacja połączona z dezynfekcją i dezynsekcją osłabionych i zniszczonych elementów konstrukcyjnych oraz snycerki ołtarza, z użyciem preparatu Per-xil oraz żywicy akrylowej Paraloid B-72 w acetonie.

10. Wymiana elementów drewnianych, których osłabiona struktura nie spełnia zadań konstrukcyjnych (elementy konstrukcyjne i łączenia poszczególnych części) oraz ewentualne wzmocnienie od odwrocia.

19. Zabezpieczenie warstwy malarskiej werniksem końcowym.
20. Montaż wszystkich elementów ołtarza przy użyciu kołków, śrub i wkrętów nierdzewnych wraz ze wzmocnieniem konstrukcji według wykonanej inwentaryzacji.

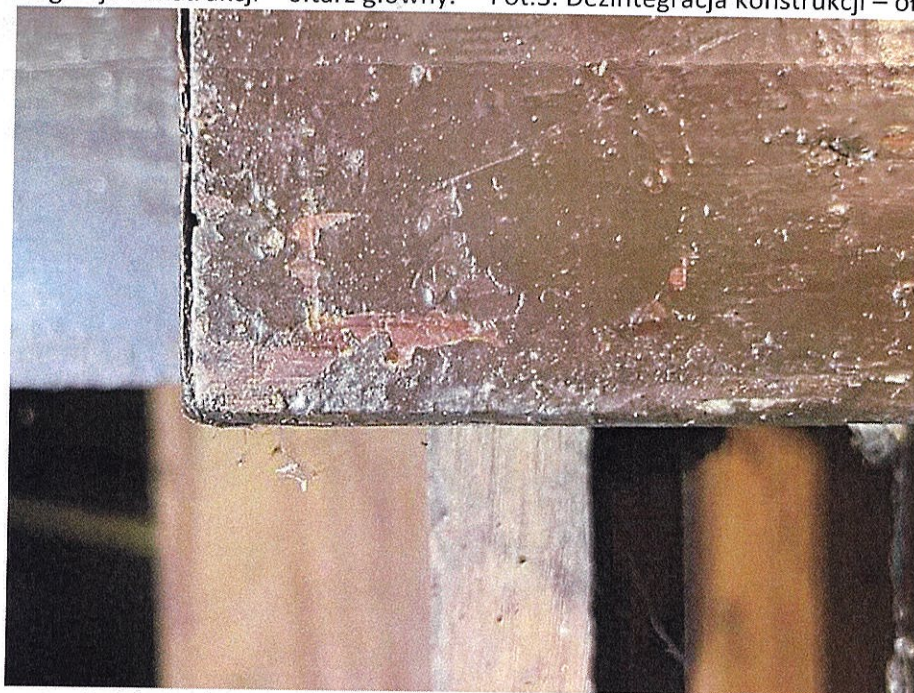
Fot.4. Gruba warstwa przemalowania olejnego – ołtarz główny.

1. Wykonanie dokumentacji fotograficznej i opisowej obrazującej stan zachowania obiektu przed przystąpieniem do prac konserwatorskich z uwzględnieniem miejsc szczególnie zniszczonych.
2. Demontaż elementów ruchomych (szafy ołtarzowej, elementów snycerskich i rzeźb) połączony z inwentaryzacją i przewiezienie do pracowni konserwatorskiej.
3. Oczyszczenie ołtarza z warstw kurzu i luźnych nawarstwień, przy użyciu zmiotek i pędzli.
4. Wykonanie badań mających na celu przybliżenie wykonawcy pracy pierwotnego wyglądu obiektu zgodnego z założeniami autora np.: pobranie próbek do badań mikroskopowych, wykonanie odkrywek pasowych in situ lub wykonanie badań budowy technologicznej i technicznej obiektu.
5. Usunięcie wtórnych warstw lakieru, przemaalowań metodą chemiczną lub/i

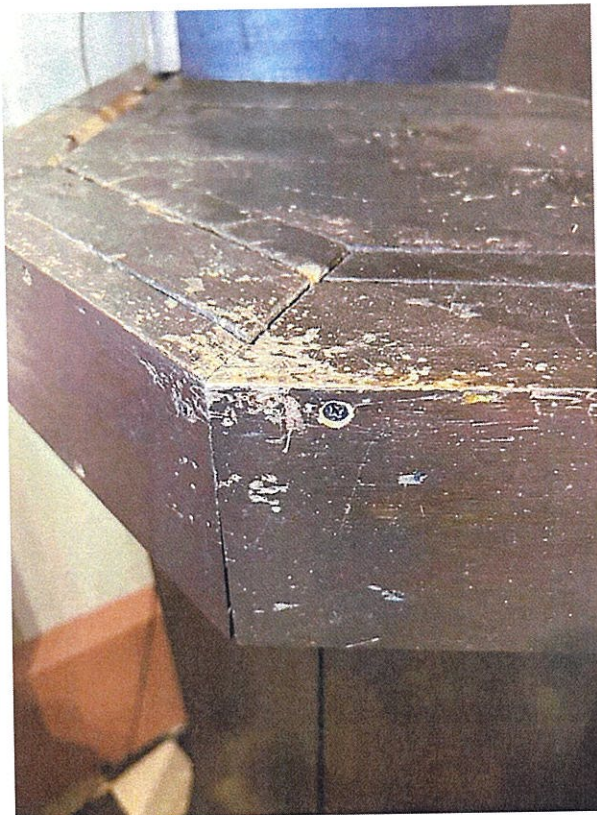
Fot.5. Uszkodzenia mechaniczne – ołtarz główny.

13. Uzupełnianie ubytków w podłożu drewnianym dwuskładnikową żywicą epoksydową, Araldit SV/HV 36.
14. Uzupełnienie brakujących ubytków w warstwach zaprawy, przy użyciu zaprawy kredowo- klejowej lub gotowej zaprawy z dodatkiem spoiwa akrylowego sprawdzoną pod kontem stosowania w konserwacji tj. Tikkurila.

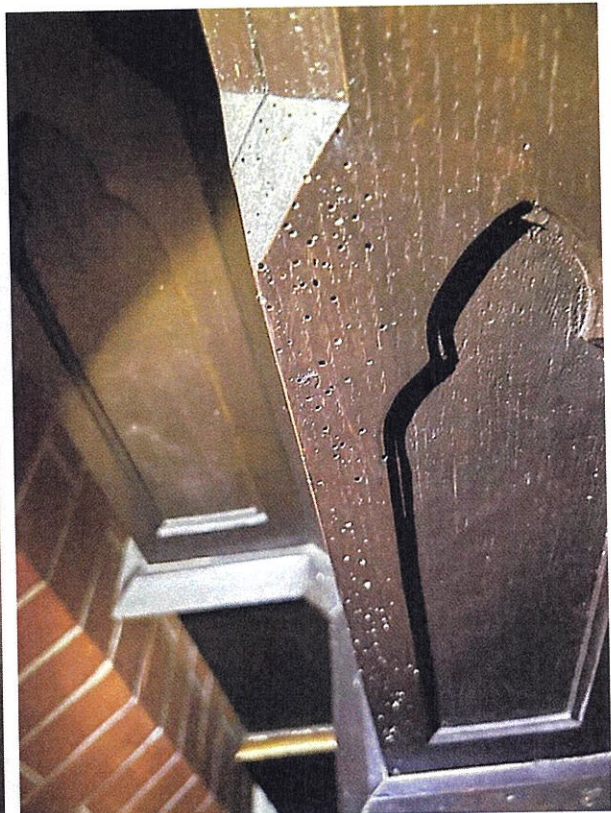
Stan zachowania ołtarza głównego, konfesjonałów i ambony oceniono jako zły. W wielu miejscach widoczne ślady żerowania drewnojadów w postaci otworów wylotowych i świeżej mączki. Konstrukcja drewniana na skutek działania owadów utraciła pierwotną wytrzymałość i wymaga impregnacji oraz wzmocnienia. W związku z porażeniem przez drewnojady lub z przyczyn uszkodzeń mechanicznych konstrukcja ołtarza głównego uległa dezintegracji. Ołtarz widocznie pochylony na prawą stronę co w przypadku braku prac ratunkowych doprowadzić może do rozległych zniszczeń i całkowitego zawaleniu konstrukcji. Mechanizm przesuwny zamykający górną półkolistą niszę tabernakulum pod wpływem osunięcia konstrukcji nośnej ołtarza uległ uszkodzeniu. W ołtarzach, konfesjonałach i ambonie widoczne braki elementów dekoracyjnych tj.: żabki, fragmenty kwiatonów, ornamenty roślinne. Zaobserwować można również liczne mniejsze uszkodzenia mechaniczne (przetarcia, otwory po gwoździach, wkrętach i pineskach). Obiekty pokryte wtórnymi warstwami farb i lakierów zmieniających ich pierwotny wygląd. Elementy wyposażenia wtórnie pozłożone w sposób nieprofesjonalny podczas ostatniej renowacji.

Fot.6. Otwory wylotowe po drewnojadach – ołtarz główny.

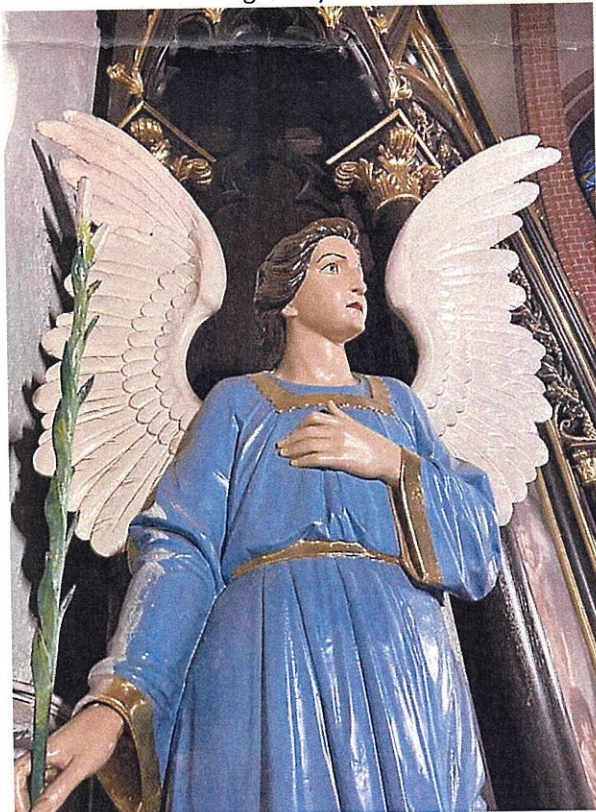
Ogólny stan zachowania rzeźb można określić jako średni. Wszystkie obiekty zostały przemalowane olejną farbą około 10 lat temu. Ze względu na charakter użytej farby, bardzo ciężko jest ustalić faktyczny stan rzeźb. Zastosowanie farby olejnej doprowadziło do zatarcia się konturów, zwłaszcza w partiach dłoni oraz twarzy. Bardzo ciężko jest także określić procent zachowania warstw z poszczególnych faz. Patrząc na stan ołtarzy, również w rzeźbach można spodziewać się otworów wylotowych po nieaktywnym już ataku owadów, które przykryte zostały grubą warstwą farby olejnej. Również malarskie opracowanie modelunku karnacji oraz szat u postaci wykazuje bardzo niską jakość, co wpływa na końcowy odbiór rzeźb.

Fot.7. Rzeźba przemalowana grubą powłoką farb olejnych – ołtarz główny.

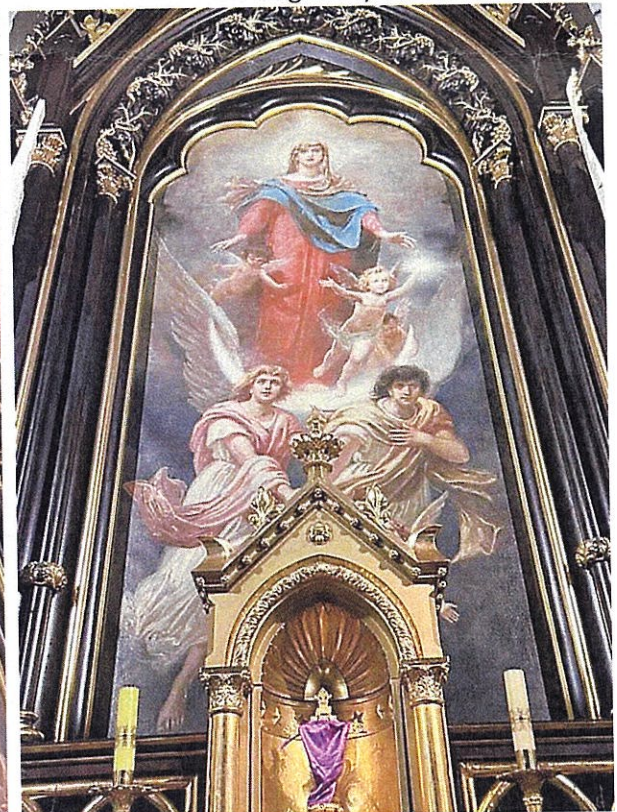
Obraz znajdujący się w ołtarzu głównym wykazuje stosunkowo dobry stan techniczny. Malowidło „Wniebowzięcie NMP” znajdujące się w głównym ołtarzu jest lekko obwisłe, czego przyczyną może być duża wilgotność względna powietrza panująca w kościele. Jego struktura może być niebezpiecznie osłabiona, pozbawiona elastyczności i sprężystości. W płótnie nie zaobserwowano większych dziur oraz ubytków powstałych na skutek urazów mechanicznych: uderzeń, upadków, obić lub rozdarć. Warstwa malarska w obrazie wykazuje dobrą adhezję do zaprawy, nie występują

Fot.8. Obraz stan zachowania – ołtarz główny.

1. Demontaż obrazu (ewentualne miejscowe zabezpieczenie 1,5 % wodnym roztworem polialkoholu winylowego i bibułką japońską odspojonych fragmentów warstwy malarskiej) i przewiezienie do pracowni konserwatorskiej.

10. Ewentualny dublaż na stole niskociśnieniowym na Beva 371.
11. Naciągnięcie obrazu na krosna. Ewentualne dopasowanie nowych, ruchomych, sfazowanych krosien.

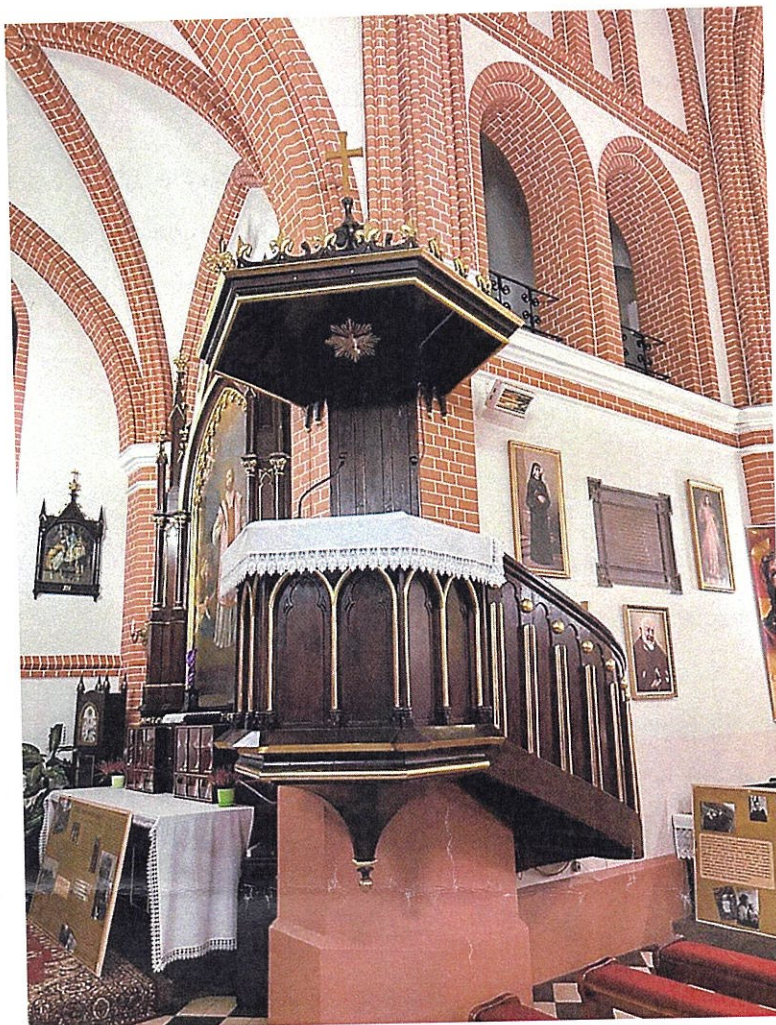
Fot.20. Ambona z kościoła pw. Wniebowzięcia NMP w Kałuszynie.

Stan zachowania ambony oceniono jako zły. W ambonie widoczne braki elementów dekoracyjnych tj.: żabki, fragmenty kwiatonów, ornamenty roślinne. Zaobserwować można również liczne mniejsze uszkodzenia mechaniczne (przetarcia, otwory po gwoździach, wkrętach i pineskach). Obiekt pokryty wtórnymi warstwami farb i lakierów zmieniających jego pierwotny wygląd. Ambona wtórnie pozłożona w sposób nieprofesjonalny podczas ostatniej renowacji.

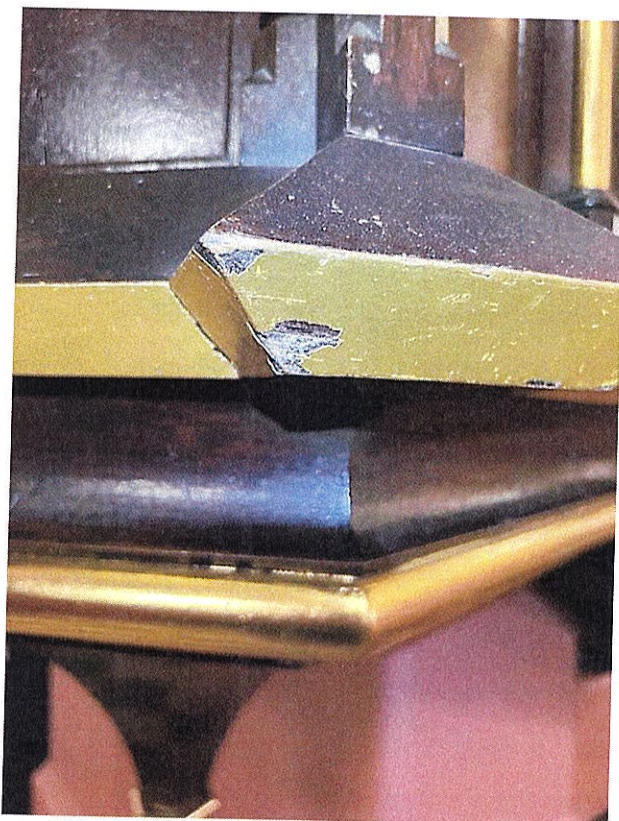
Fot.21. Uszkodzenia mechaniczne – ambona.

10. Sklejenie spękań powstałych w strukturze drewna, za pomocą dyspersji wodnej poliocetanu winylu.
11. Rekonstrukcje brakujących i zniszczonych elementów snycerskich.

12. Uzupełnianie ubytków w podłożu drewnianym dwuskładnikową żywicą epoksydową, Araldit SV/HV 36.
13. Przygotowanie podłoża pod złocenia.
14. Wykonanie rekonstrukcji i uzupełnień złoceń, zgodnie z oryginałem w technice na mat i poler, złotem płatkowym.
